Crepa in una delle sfere di Ponte di Mezzo

Date : 13 maggio 2014

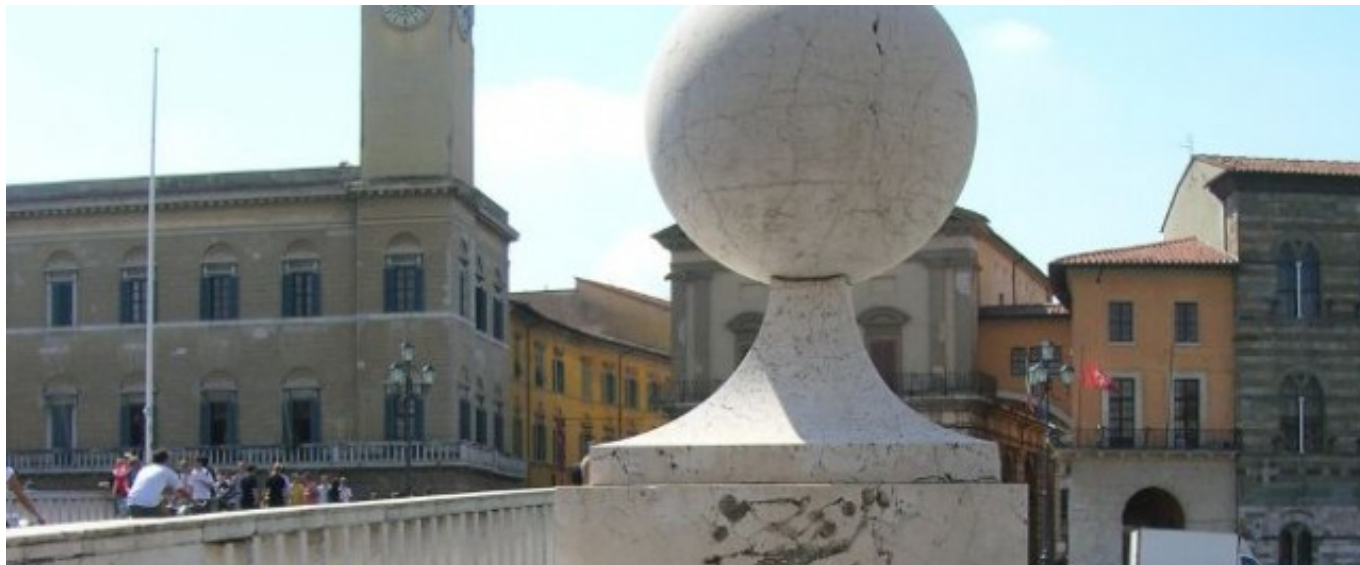
Si è aperta una crepa in una della quattro sfere che ornano il Ponte di Mezzo. A causare la fessurazione del marmo un mix di infiltrazioni di acqua, ruggine ed esposizione alle intemperie. Per verificare le condizioni e la causa della crepa ieri un sopralluogo dell'architetto Marco Guerrazzi, che ha verificato che a determinare queste condizioni è stata un'apertura sulla sommità della sfera in cui era inserito un tubo di ferro e in cui ristagnava l'acqua.

I tecnici hanno controllato anche le altre sfere decorative, tutte presentano un'apertura sulla sommità, ma è sigillata.

L'area per ora è transennata. Mercoledì verranno montati i ponteggi e dalla prossima settimana si procederà all'intervento di consolidamento che durerà circa una settimana.
